# 祁阳市进宝塘镇荷叶建筑石料用灰岩矿 矿山生态保护修复分期验收报告

湖南省地球物理地球化学调查所

二〇二四年十二月

矿山生态保护修复验收基本情况表

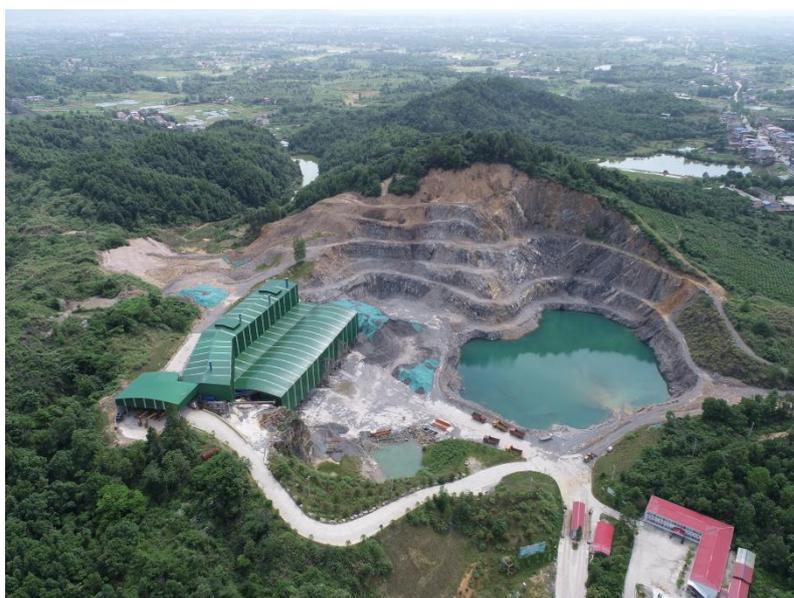
①微地貌破坏：矿山目前开采形成边坡高度最大为40m，平台高约10-15m，上部剥离区台阶坡度约45°，下部开采平台呈55°~60°的陡壁。露采区人工切坡形成陡坎和陡崖微地貌，破坏了原有的微地貌。

②植被景观破坏：剥采区面积共4.7518hm<sup>2</sup>，造成基岩裸露，植被破坏，破坏植被景观而产生视觉污染。矿区300m范围内无铁路等重要设施，没有国家级、省级或县级自然保护区、地质公园、重要基础设施（交通、电力、中大型水利设施）及水源保护区，但300m范围内有G356国道经过，有40栋民居。因此，剥采区对植被景观破坏严重。

照片4.1 剥采区破坏地形地貌景观

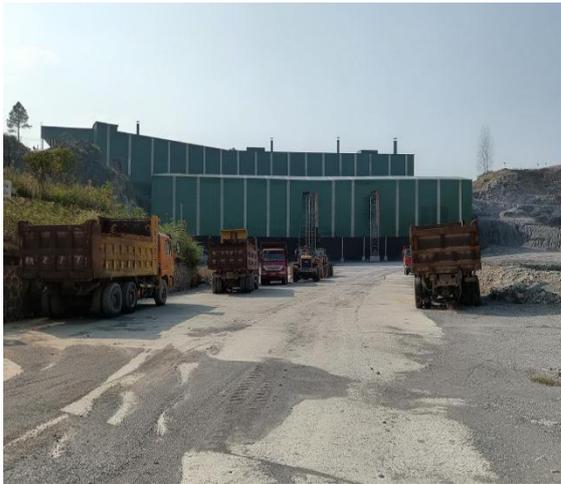
①微地貌破坏：矿区现有工业广场为原露采坑，占地面积约1.9797m<sup>2</sup>，南侧岩质边坡高5-20m，坡度55° -65°，形成了陡崖微地貌，破坏了原有的微地貌。

②植被景观破坏：现工业广场因修筑骨料加工生产线、封闭堆料棚和停车场地等，破坏植被，致使岩土体裸露，破坏植被景观；原工业广场因堆积骨料，破坏植被景观；面积约0.4263hm<sup>2</sup>。

照片4.2 工业广场1破坏地形地貌景观

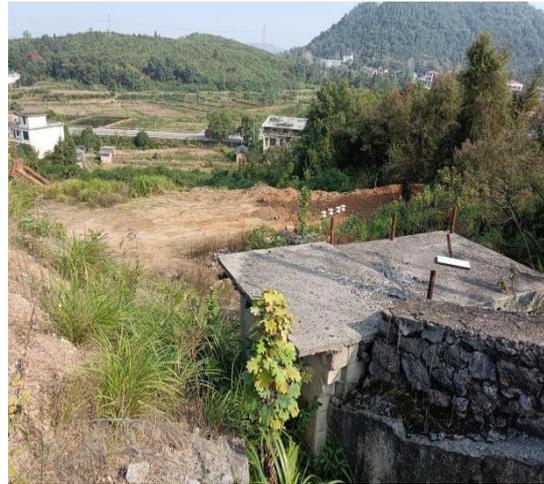
照片4.3 工业广场2破坏地形地貌景观

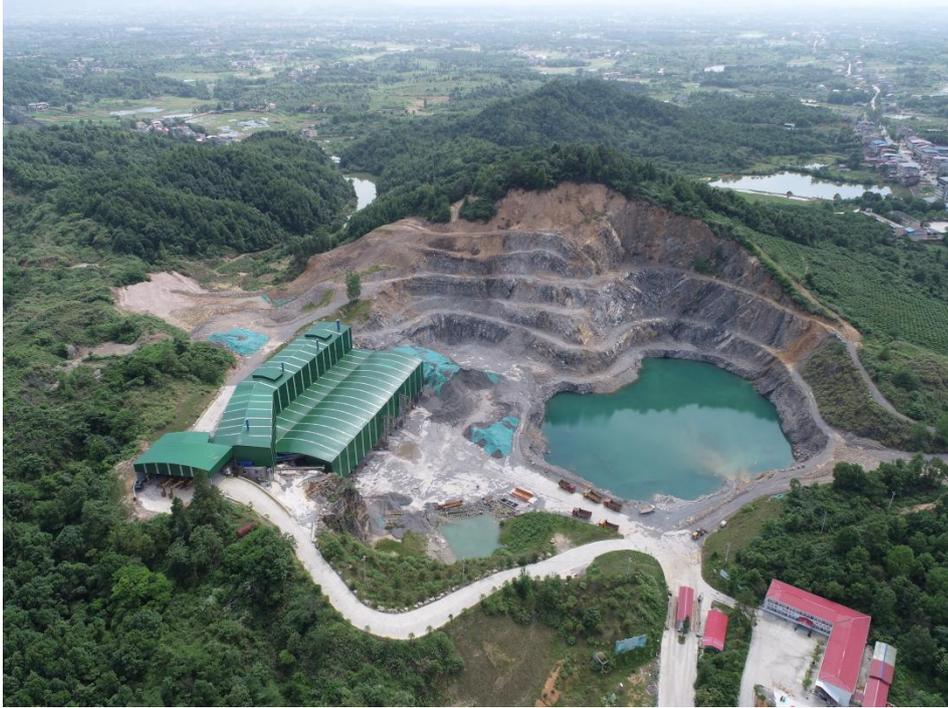
照片1 剥采区、工业广场等破坏地形地貌景观

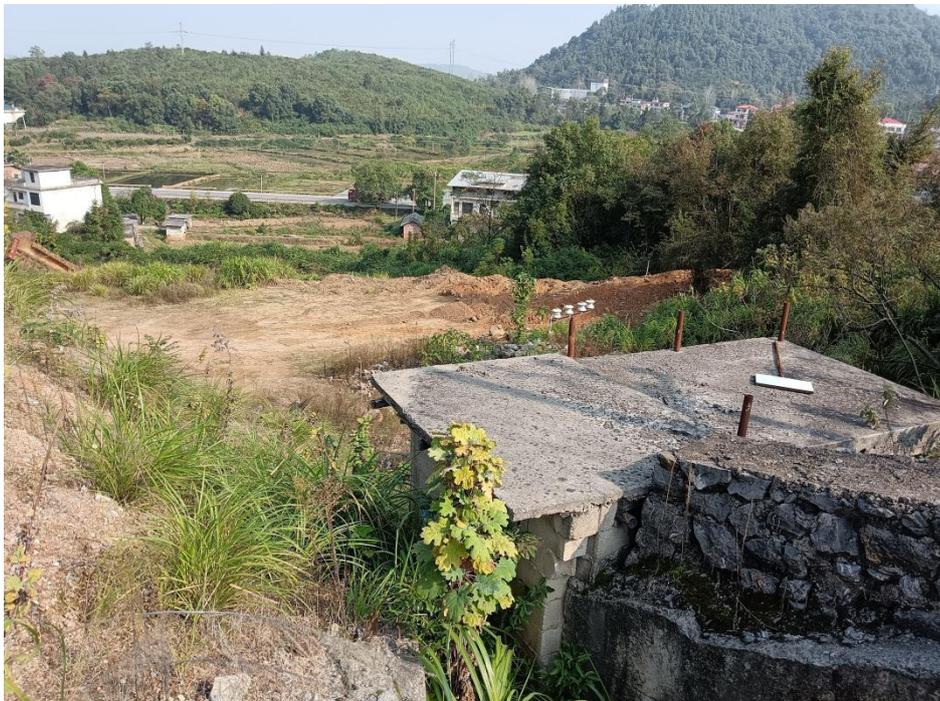
- (1) 原工业广场不再使用，应尽快修复；
- (2) 露采坑北侧的边坡，应尽快设置围栏并采取修复措施；
- (3) 未来矿业活动范围扩大，对地形地貌及景观、水资源水环境、生物多样性等生态环境的破坏将进一步加剧；人工边坡诱发崩塌、滑坡等地质灾害的可能性将进一步增加；
- (4) 矿山监测台账、检测记录以及养护台账等欠规范。

照片2 原工业广场破坏地形地貌景观

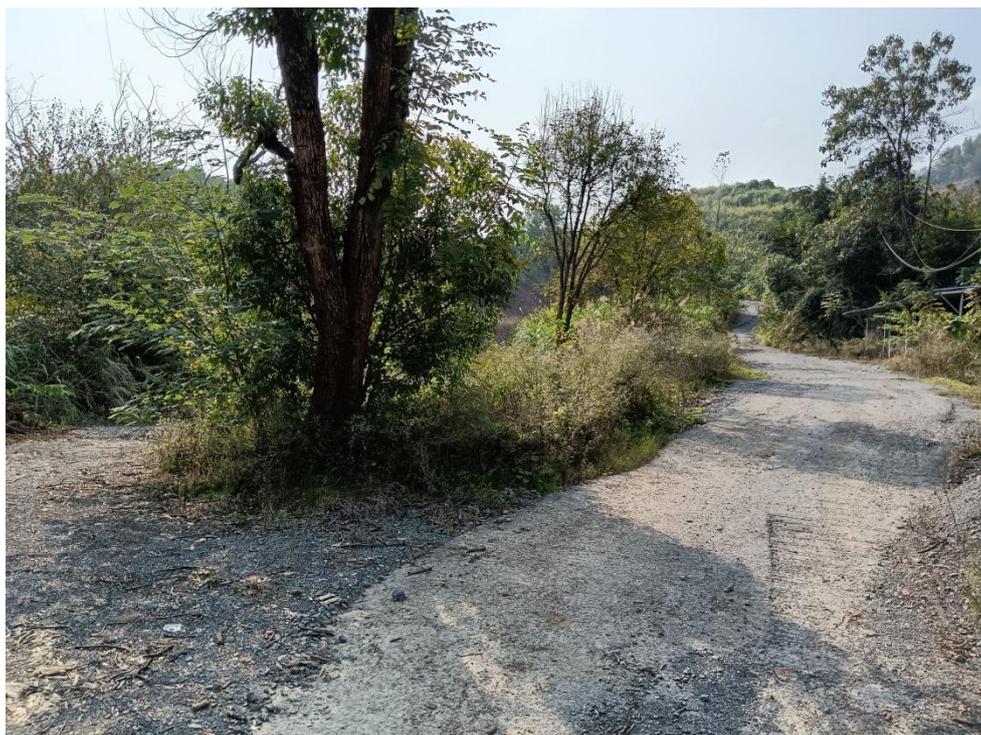
植被景观破坏：矿山公路修筑矿山挖损土地面积约1.2275hm<sup>2</sup>。破坏植被、致使岩土体裸露，破坏植被景观。

照片3 矿山道路破坏地形地貌景观

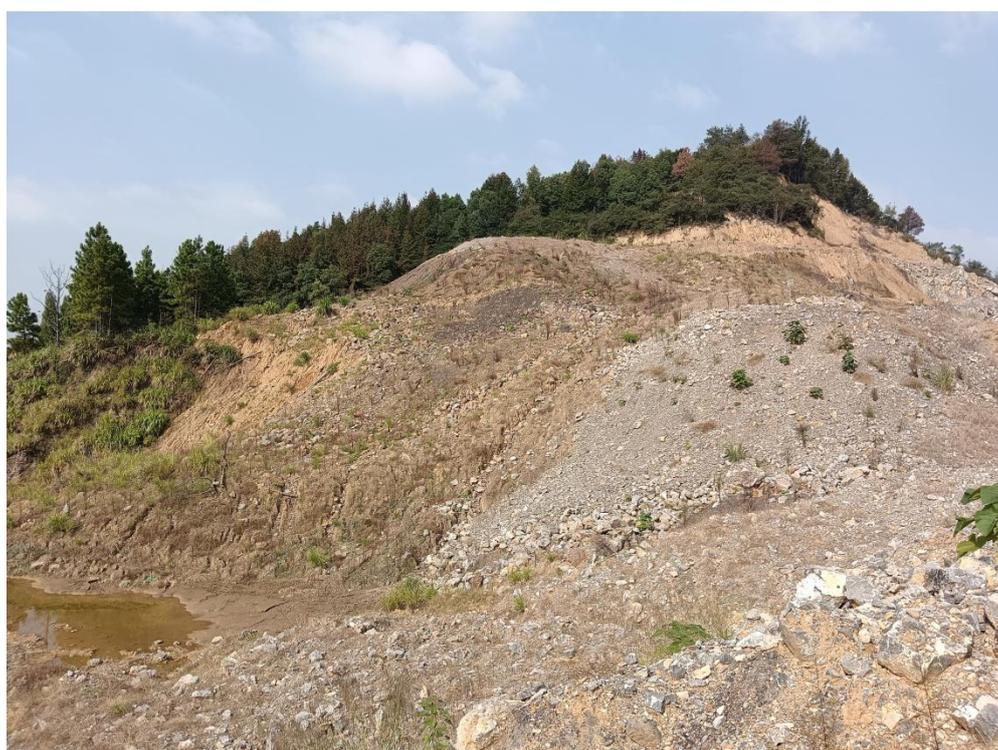
矿山在东南侧50m外设置的排土场目前堆放剥离土及废石面积约1.0744hm<sup>2</sup>，压占土地，破坏原有植被景观。

照片4 排土场水土流失照片

(4) 矿山应持续落实“边生产、边修复”的责任，加强对剥离土及废石的综合利用，减少排土场的堆积量；

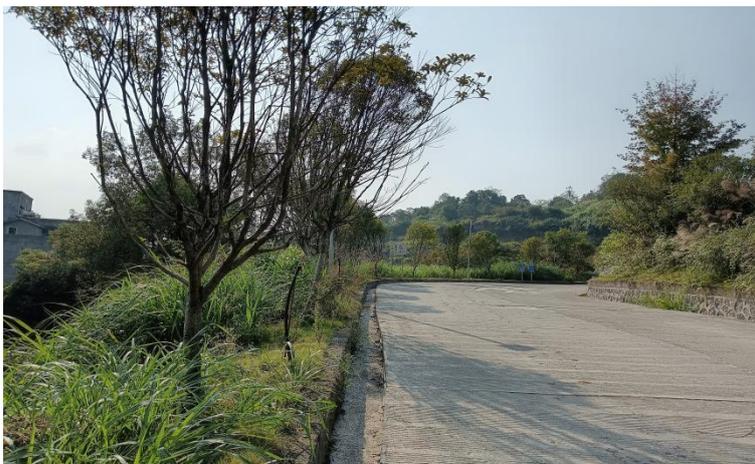
照片5 林地复垦区1及排水沟P1照片

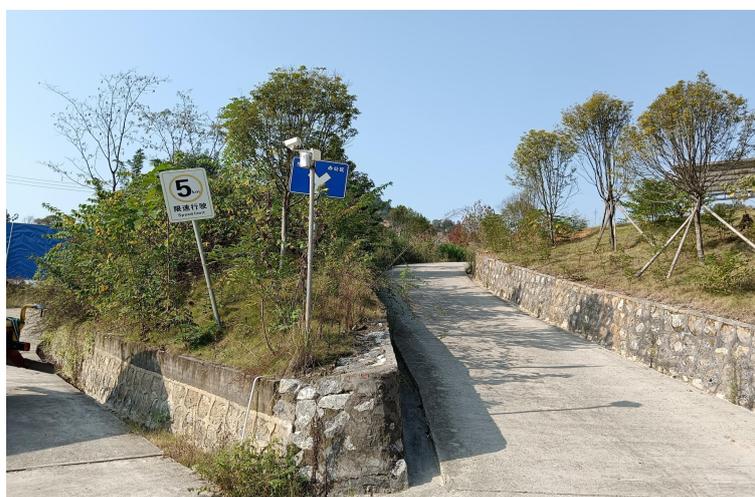
照片6 林地复垦区2照片

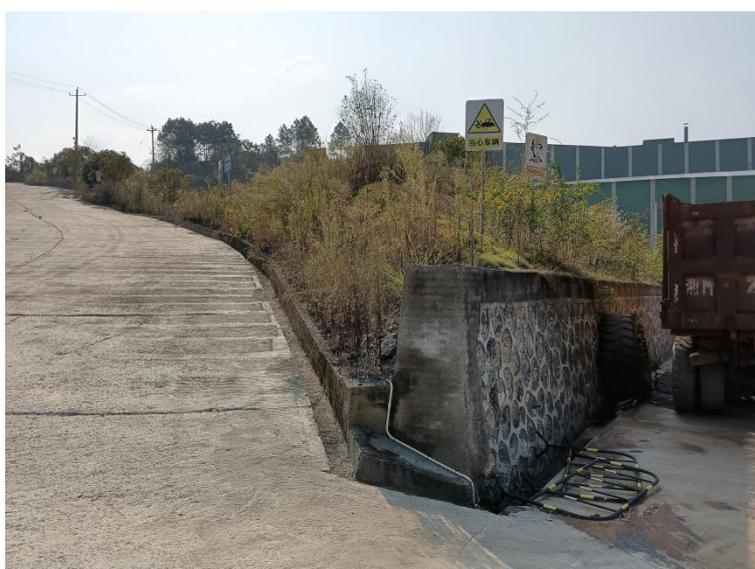
照片7 林地复垦区3照片

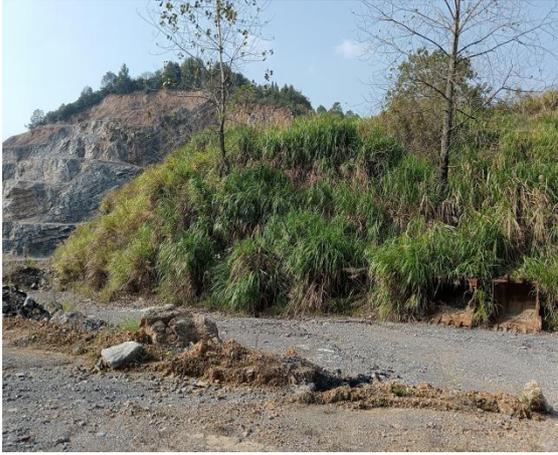
照片8 草地复垦区1照片

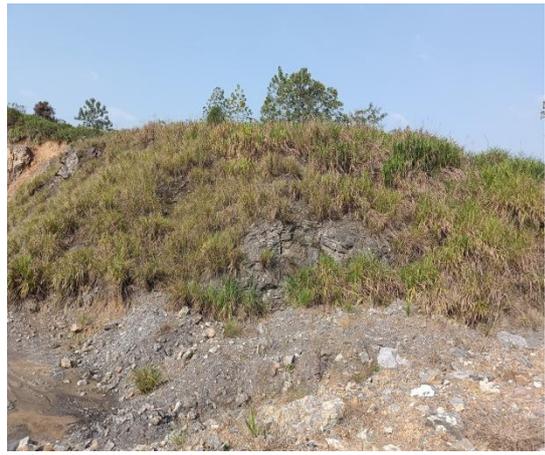
照片9 草地复垦区2照片

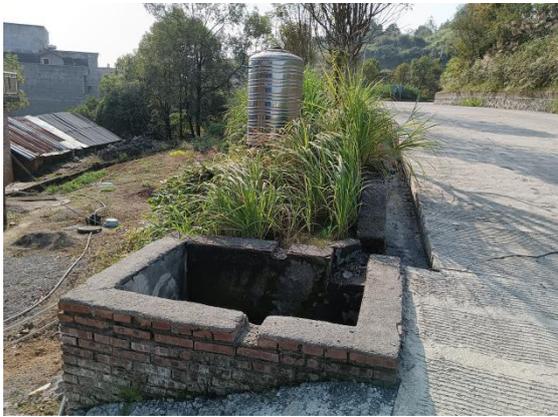
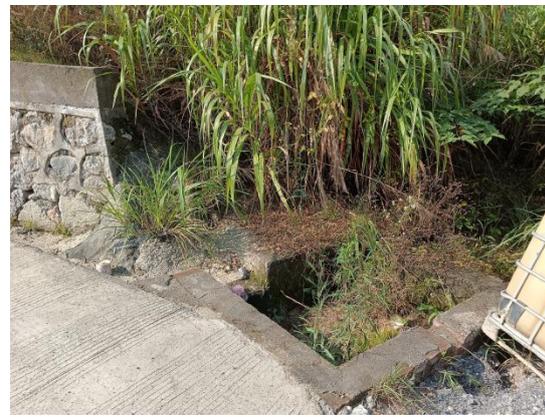
矿山于2022年10月-2023年8月共计投资约0.8万元修筑了8座沉砂池，总容量78.22m<sup>3</sup>，均为现浇混凝土结构。池壁表面无裂纹，无渗漏水现象，整体光洁美观；池壁平顺，池底光滑、池内清洁、无杂物；连接的排水涵管外观完整无损毁（见照片10-照片15）。各沉砂池位置、规格见下表：

照片10、11 沉砂池C1和C2照片

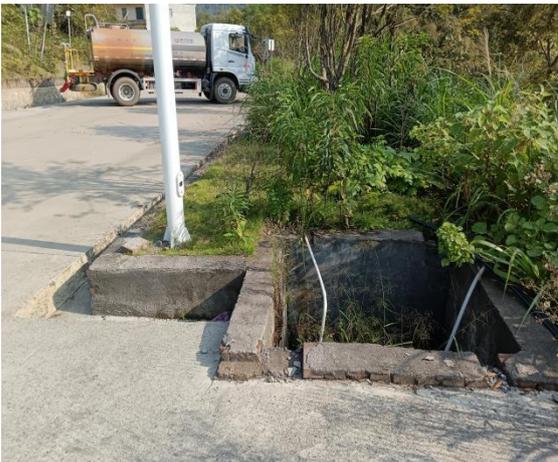
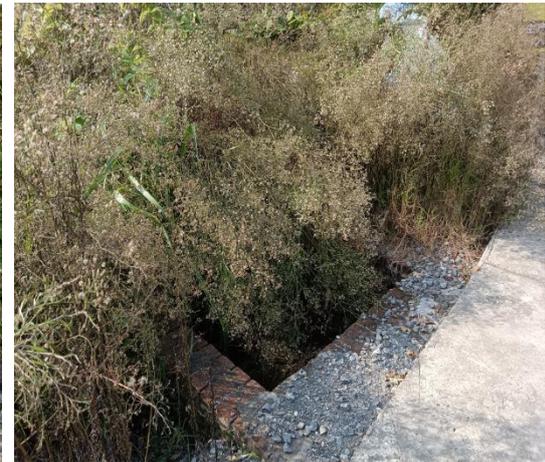
照片12、13 沉砂池C3和C4照片

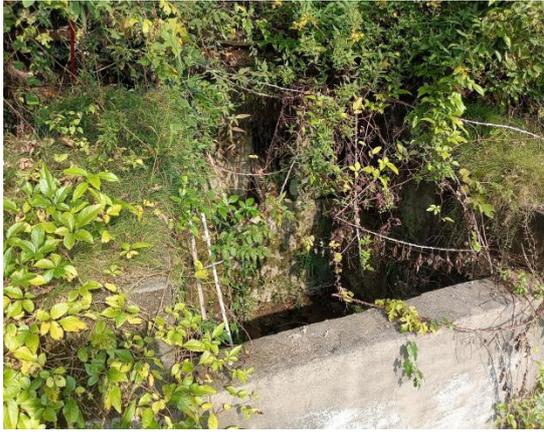
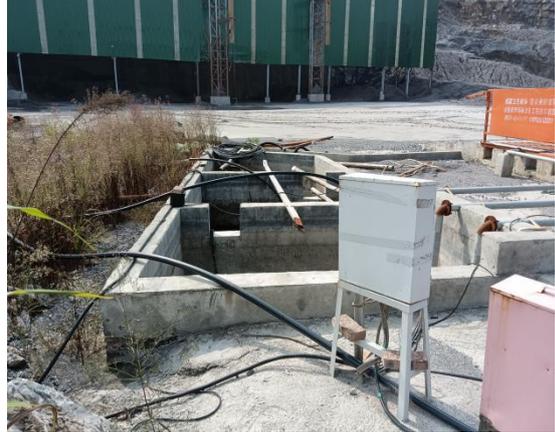
照片14、15 沉砂池C5和C6照片

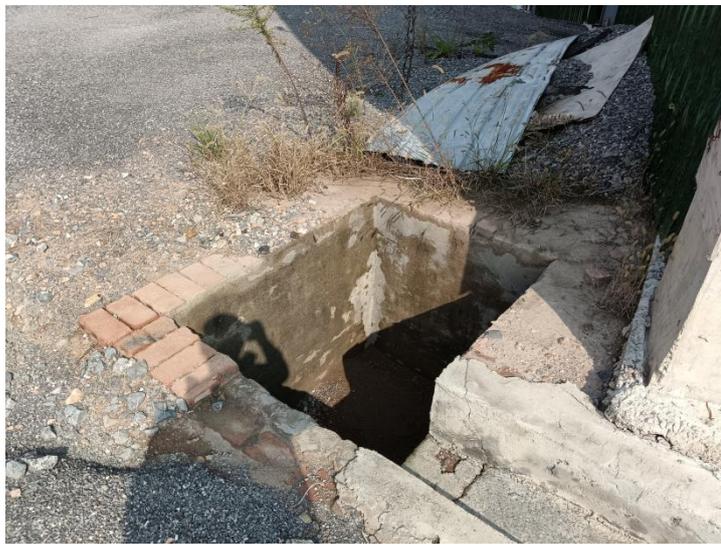
照片16 沉砂池C8照片

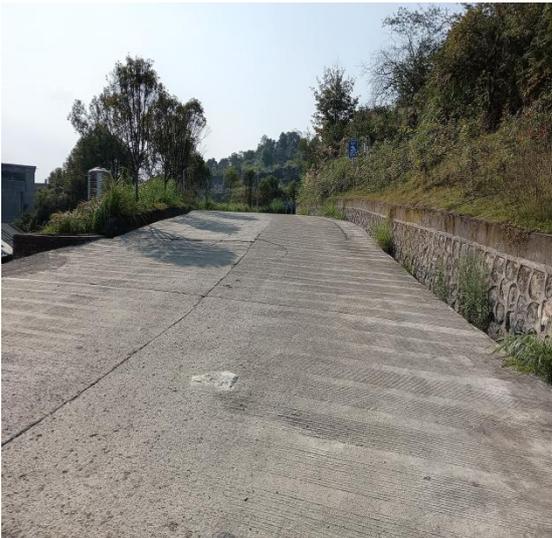
根据本次调查，挡土墙均未见开裂变形迹象，墙体稳定，验收结论为合格。

照片17 挡土墙1照片

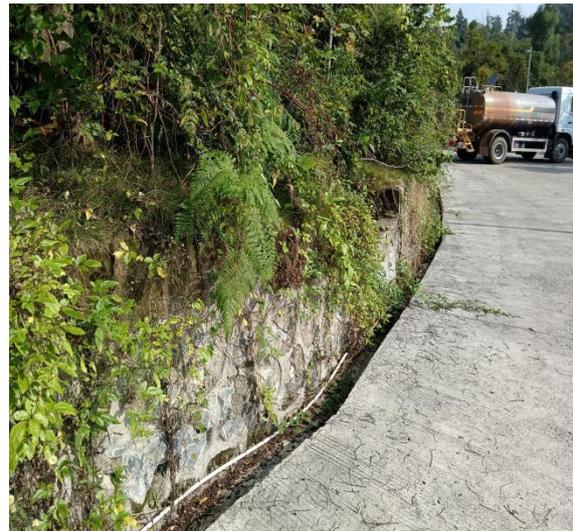
照片18 挡土墙2及排水沟P2照片

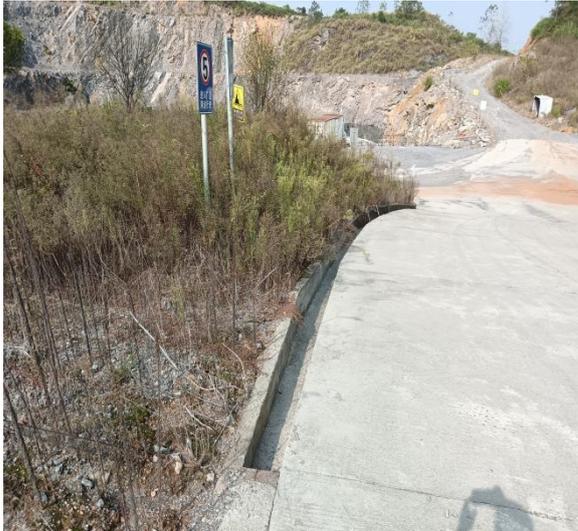
2条排水沟（排水沟P3和P4），总长485m，均为现浇混凝土结构，排水沟表面密实、平整、光滑，无蜂窝、麻面、石子外漏和深层裂缝；边角整齐、直顺、无裂缝、无外露和浮浆、脱皮、印痕、积水等现象；沟渠内侧及沟底应平顺，无反坡、凹兜，排水顺畅；渠底无杂物淤积（见照片19-照片20）。各排水沟位置、规格如下：

照片19 排水沟P3照片

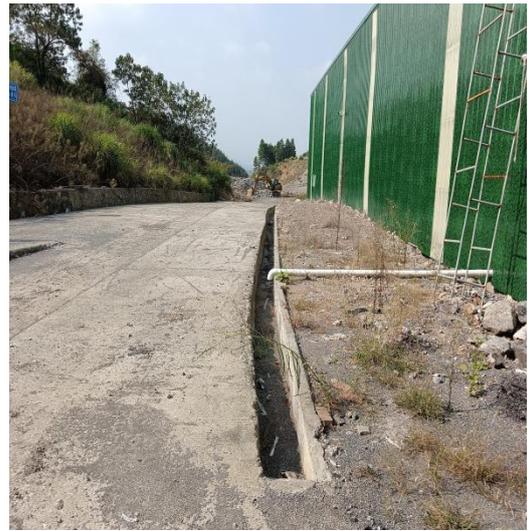
照片20 排水沟P4照片

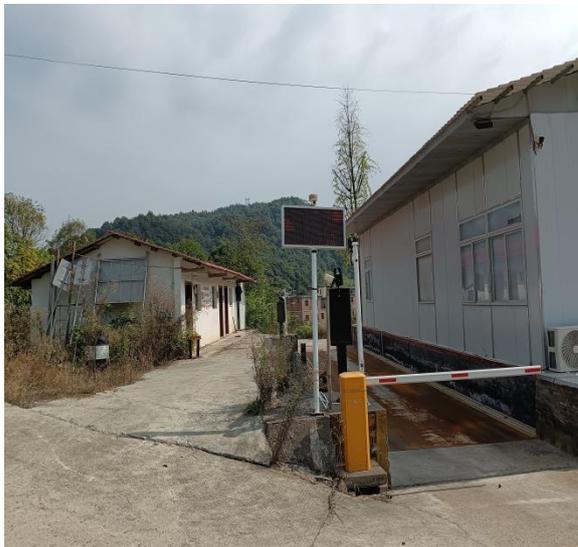
照片21 环境监测仪照片

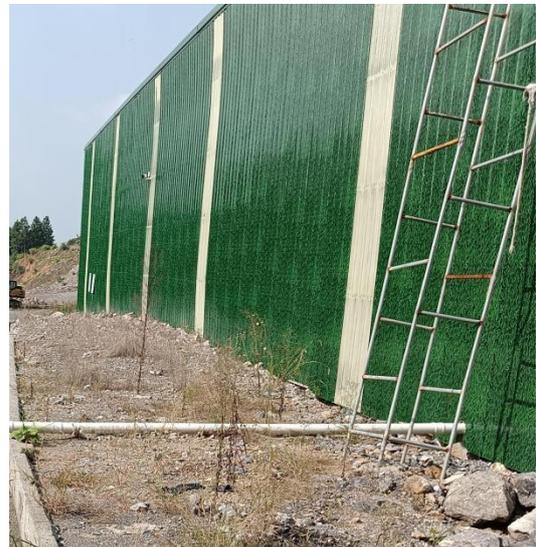
照片22 监测摄像头照片

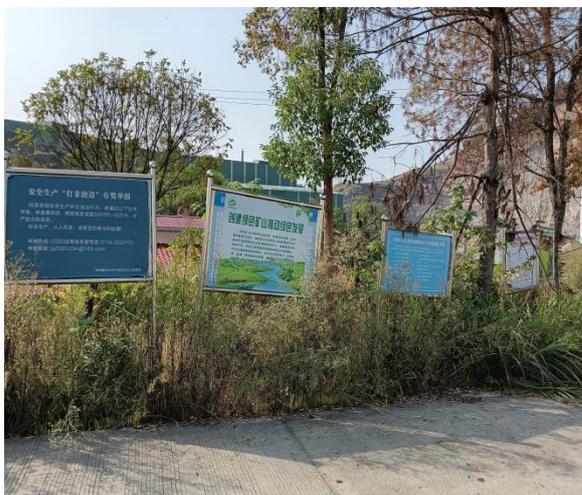
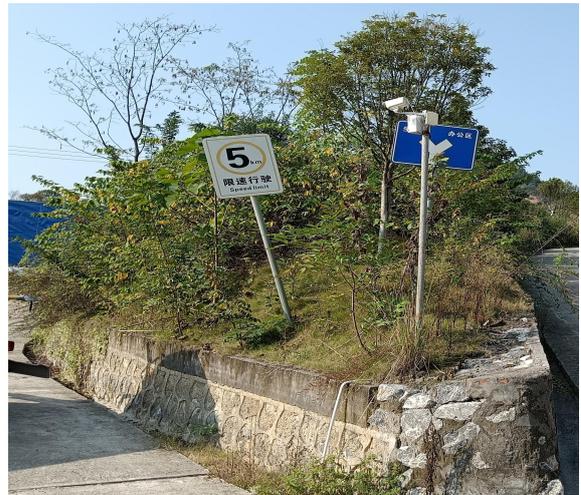
照片23、24 标识牌及监测设备照片
